Paesaggio rurale nel territorio del GAL Prealpi e Dolomiti Studio/Ricerca n. 2

Programma Sviluppo Locale del GAL Prealpi e Dolomiti "PRE.D.I.R.E"
Misura 323/a "Tutela e riqualificazione del patrimonio rurale
Realizzazione studi e censimenti"

Roberto Jannon architetto - Gianfranco Grossi architetto
Enrico Guaitoli Panini e Irene Esposito architetti associati

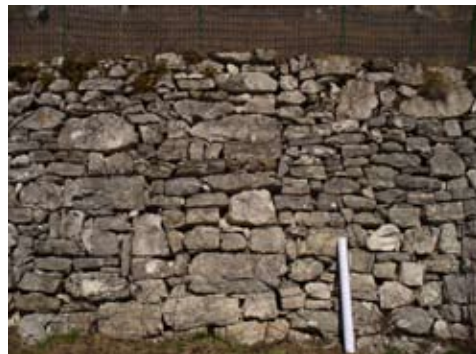
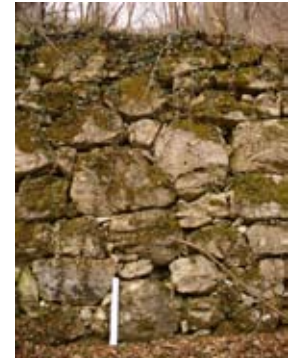
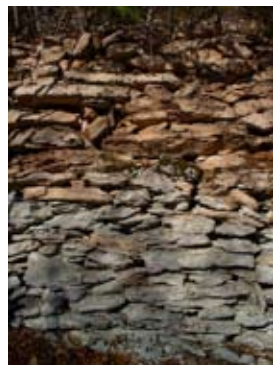
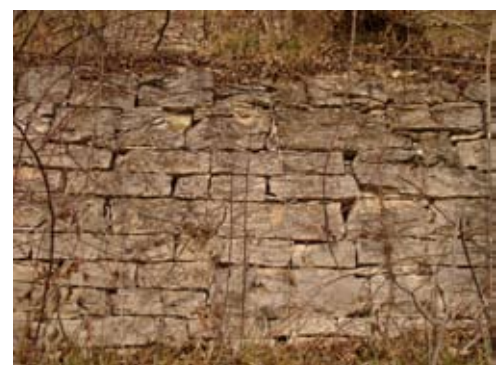
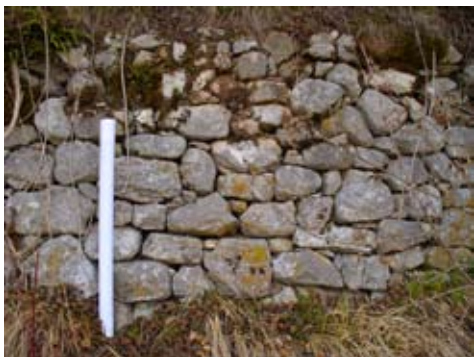
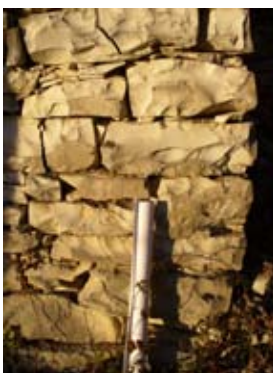
È proposta di seguito una catalogazione fotografica delle principali tessiture e cromie delle muraglie incontrate.

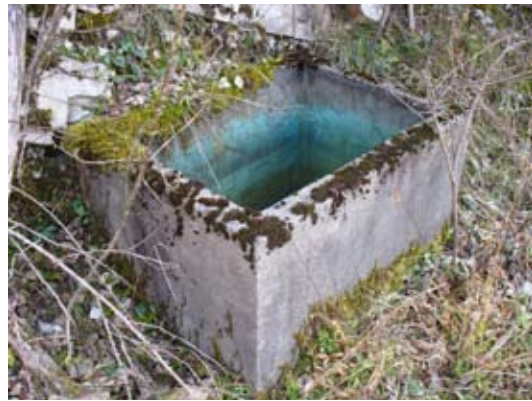
A

A. Berti (Arsiè): vasca in cemento. B. Arsiè: vasca in pietra rivestita con cemento. Entrambi i manufatti sono addossati ad un muro a secco da cui ricevevano l'acqua che filtrava tra gli interstizi. C. Berti (Arsiè): vasca con pareti in pietrame intonacato, ricevente l'acqua meteorica dalle falde di copertura in lastre di pietra del piccolo edificio adiacente.

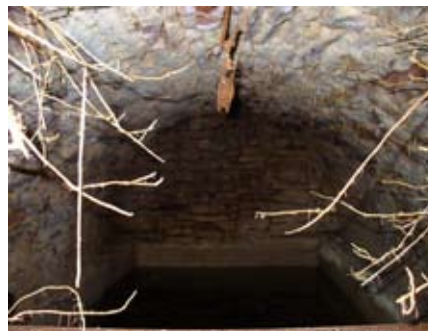
A e B. Incino (Arsiè): vasca coperta molto capiente con volta a botte, usata anche come lavatoio. Una carrucola agevolava la raccolta dell'acqua. C. Val di Carazzagno (Arsiè): vasca scavata nella roccia. L'acqua percola dal terreno sovrastante attraverso la volta in pietra a secco.

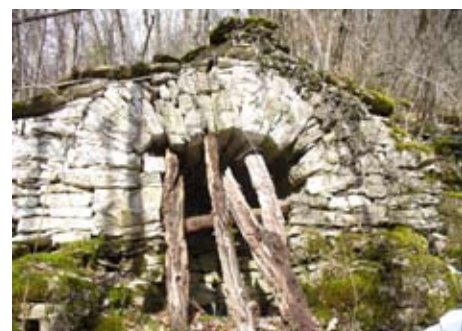
D

D. Val di Carazzagno (Arsiè): vasca splendidamente coperta con volta a botte in pietra a secco e tetto in lastre di pietra. E. Zanetti (Arsiè): fontana a getto continuo di acqua con ampia copertura a botte. F. Mellame (Arsiè): piccolo punto di raccolta acqua, coperto.

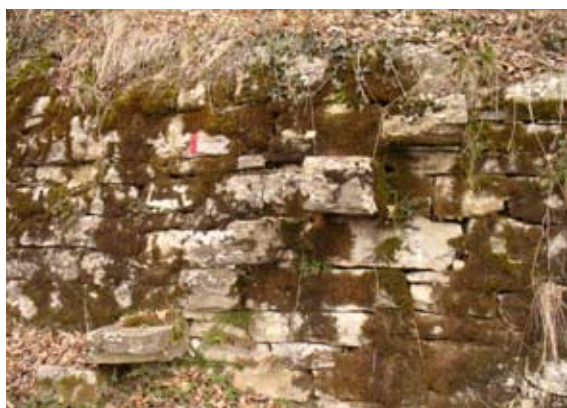
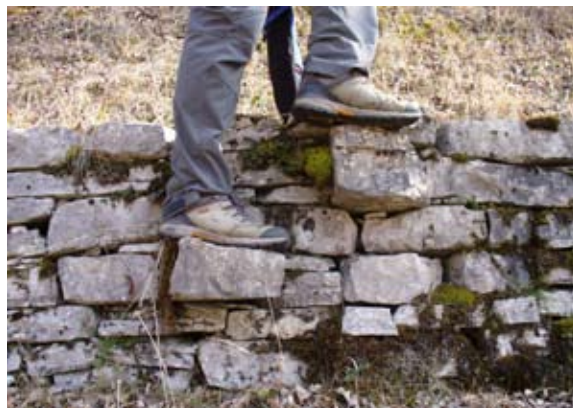
A e B. Le Croci (Feltre) e Berti (Arsiè): scalette a sbalzo addossate e parallele ai muri, sfruttanti il sostegno offerto da massi rocciosi. C e D. Berti (Arsiè): scale parallele e aderenti al muro di contenimento. E. San Vito (Arsiè): successione di scale parallele che disegnano un percorso di risalita a zigzag. F. Oltra (Lamon): percorso di accesso parallelo all'andamento delle fasce e sostenuto da un imponente muro a secco. G. Incino (Asiè): mulattiera di risalita fondovalle-pascolo che taglia diagonalmente il versante terrazzato. H. Quero: percorso e scala perpendicolare al terrazzamento affondante nei muri di sostegno.

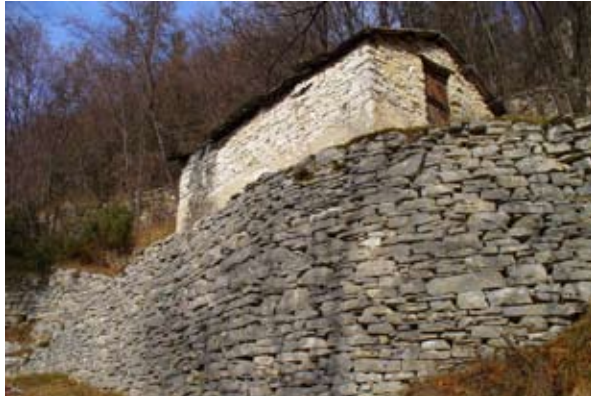
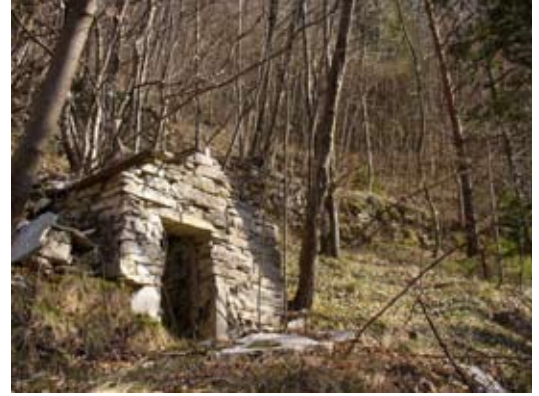
A e B. Incino e Berti (Arsiè): piccole costruzioni in pietra a secco su ripiani terrazzati.
C, D, E. Zanetti, Incino (Arsiè), Costa (Lamon): manufatti religiosi.
F e G. Sanzan (Feltre) e Costa (Lamon): nicchie incassate nel paramento murario.

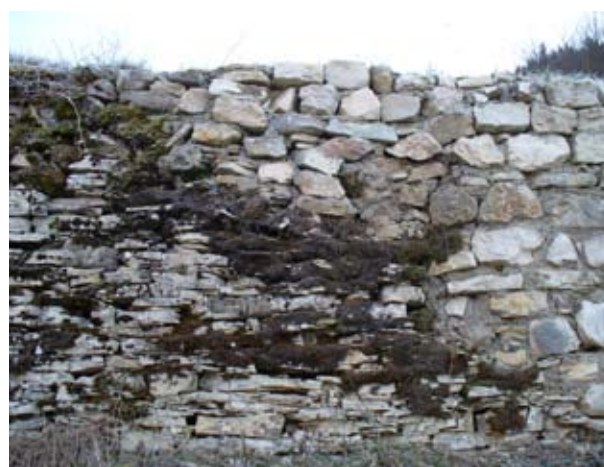
D

A. Costa (Lamon), B. Le Croci (Feltre), C. San Vito (Arsiè), D. Fastro (Arsiè): esempi di interventi di ripristino e di manutenzione di strutture murarie non propriamente rispettosi della tradizione locale. Evidente l'impiego massiccio di malte e cemento che annullano la capacità drenante tipica di un muro a secco, costruzione permeabile per definizione.

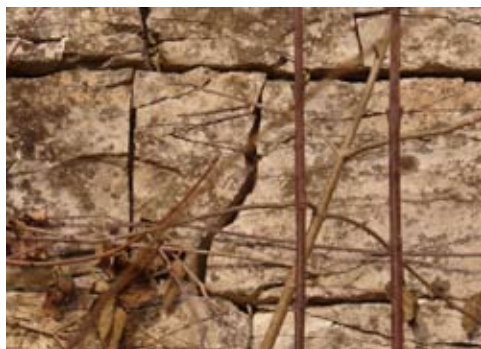
A

A. Lastra calcarea squadrata soggetta a fratturazione nei terrazzamenti di Arsìe.

- **Fratturazione:** un degrado che si manifesta con la formazione di soluzioni di continuità nel materiale e che può implicare lo spostamento reciproco delle parti.

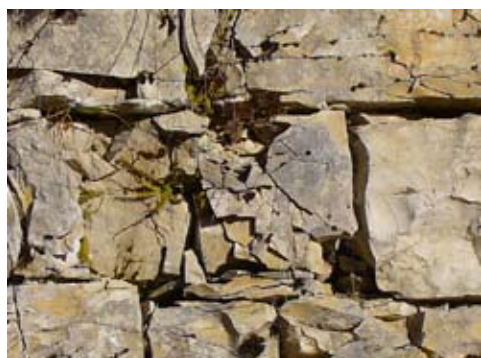
B

B. Pietra calcarea soggetta ad una evidente scagliatura nell'area terrazzata di Costa-Chioè (Lamon).

- **Scagliatura:** un degrado che si manifesta col distacco totale o parziale di parti (scaglie) spesso in corrispondenza di soluzioni di continuità nel materiale originario. Le scaglie, costituite generalmente da materiale in apparenza inalterato, hanno forma irregolare e spessore consistente e disomogeneo.

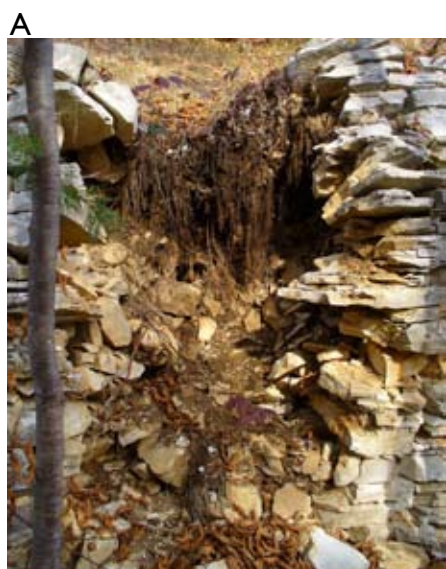
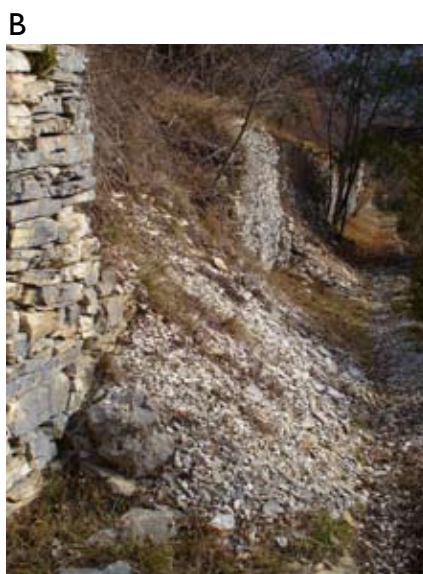
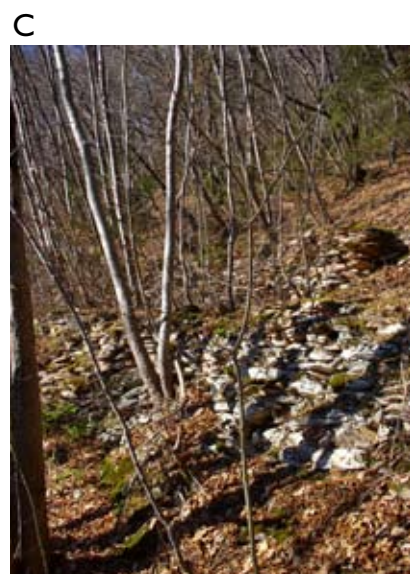
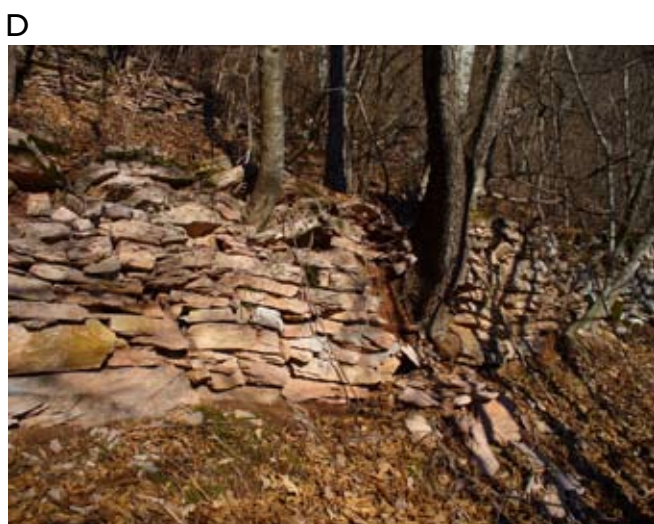
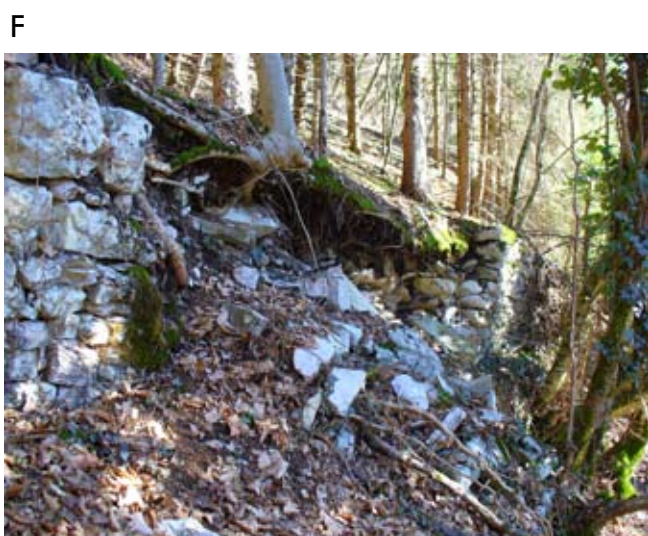
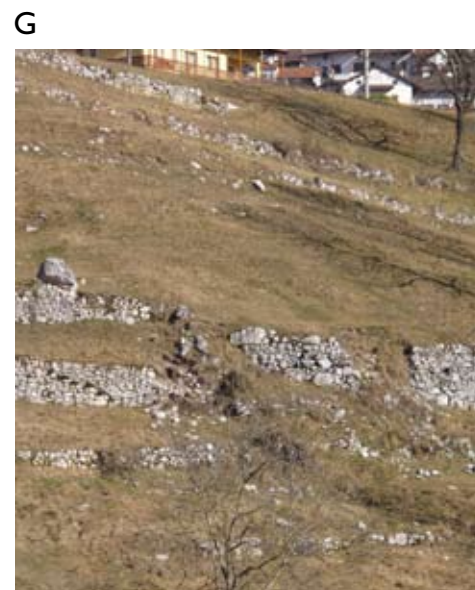
Immagini di paramenti murari in seguito a crolli causati dall'azione degli apparati radicali delle piante di ricolonizzazione. A e B Incino, C e D Zorzo, E Carpen, F Costa Chioè, G Aune.

Nella fase di abbandono in cui si trovano le aree terrazzate nel territorio del GAL, la colonizzazione relativamente recente di erbe, arbusti e piante di medio-basso fusto incrementa i fenomeni di distruzione dei terrazzi. Ma anche superfici erbose, non più costantemente sfalciate, possono generare situazioni indirette di rischio per la stabilità del muro; in concomitanza con fenomeni piovosi intensi, tali superfici diventano pressoché impermeabili, favorendo il deflusso e lo scorrimento rapido delle acque meteoriche. Il terrazzo sottostante riceve così una quantità d'acqua concentrata in caduta e a velocità di gran lunga superiore a quella normale, determinando un rischio reale di collasso del relativo muro di sostegno.

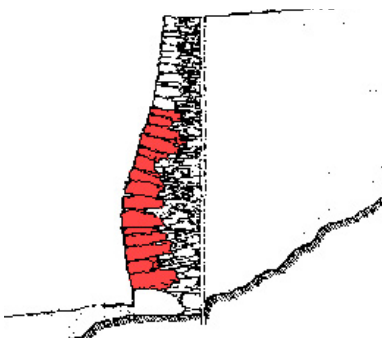
B

-B. ‘Spanciamento’ della **parte inferiore** del muro

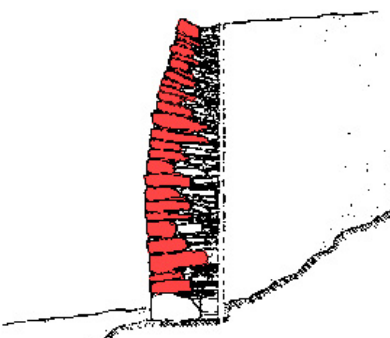
D

-D. ‘Spanciamento’ del muro **per tutta la sua altezza**

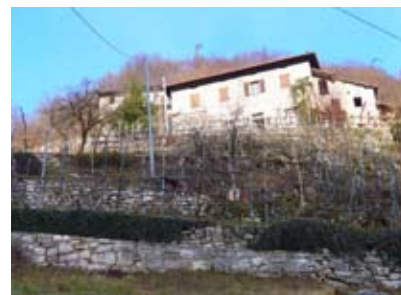
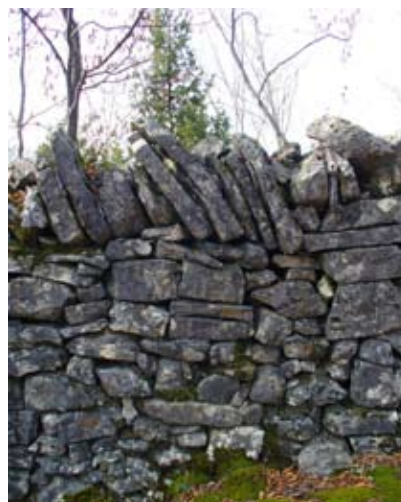
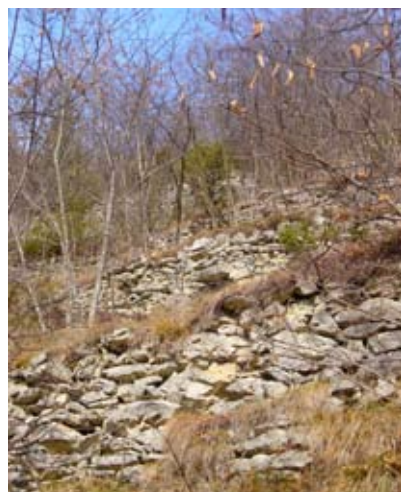
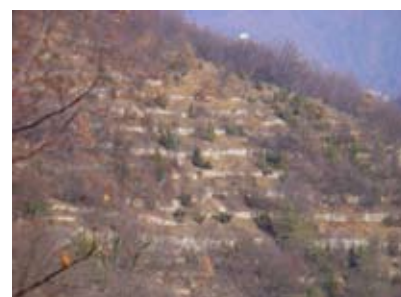
Viste generali e particolari dei terrazzamenti di Incino

Oggi nel paese di Incino sono rimasti poco meno di 20 residenti stabili e la maggior parte della superficie a terrazzi risulta coperta da boscaglia e da un disordine vegetazionale generalizzato, per cui è possibile percorrere solamente mulattiere e sentieri principali

Solo i ripiani collocati negli immediati dintorni di Incino e quelli sottostanti il nucleo di case ai Prai sono ancora curati e occupati da vigneti e orti.

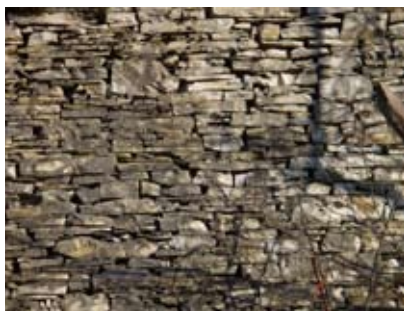
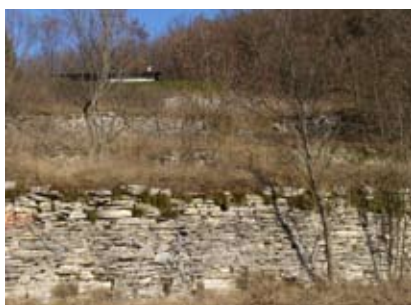
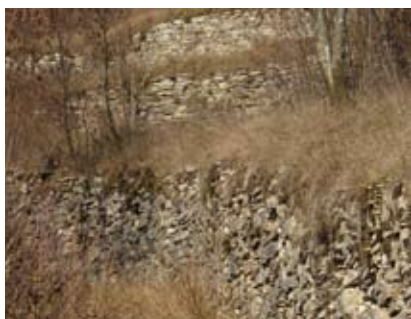
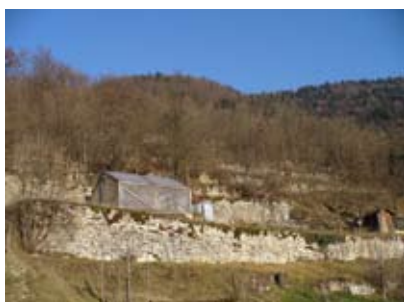
Foto di dettaglio di vari terrazzamenti a San Vito di Arsìè

L'area attorno al paese di San Vito (ai confini occidentali del comune di Arsìè) è interessata da un notevole sistema di terrazzamenti, sia per quantità che valenza paesaggistica; di fronte, alla medesima quota ma sull'altro versante della valle del Brenta, in questo tratto gola stretta e profonda, gli insediamenti e i terrazzamenti di Enego. Le porzioni terrazzate maggiormente estese si ritrovano intorno al centro abitato di San Vito e sopra la località di case 'Gat', estremi di una fascia terrazzata – non omogenea per numero di ordini - che corre lungo il versante tra i 360 mt di località 'i Duri' e i 630 mt di quota. In mezzo a questo sistema si trovano i nuclei rurali di 'Tonini', case 'Tommasini' e 'i Roveri' (450 e 550 mt di quota circa), tutti siti nei pressi della strada comunale che taglia il versante collegando San Vito al Col del Gallo. Un buon numero di ordini si trova dunque sopra l'abitato di San Vito, in località 'case Tonini': 7-10 ordini che salgono verso la montagna in condizioni di diffuso abbandono, se escludiamo quelli immediatamente prossimi alle abitazioni. I ripiani, inclinati verso valle in modo a volte sensibile, risultano scarsamente profondi (4-6 metri al massimo). L'altezza dei muri si attesta intorno a 1,5 mt vista la pendenza abbastanza costante del versante. Attorno a case 'Tommasini' e 'i Roveri' le fasce terrazzate si dispiegano sia verso valle che verso monte: pochi ordini oggi quasi totalmente abbandonati, occupati da prato incolto e da arbusteti. Rilevante per quantità è invece il versante esposto a S-SO sopra case 'Gat'. Si tratta di un imponente sistema terrazzato costituito da circa 30 ordini consecutivi con muri che arrivano anche intorno ai 2 metri di altezza negli ordini più a monte. I muri a secco a sostegno delle banche sono composti tutti da calcari bianchi. Anche in quest'area, l'abbandono relativamente recente ha investito quasi completamente l'area terrazzata.

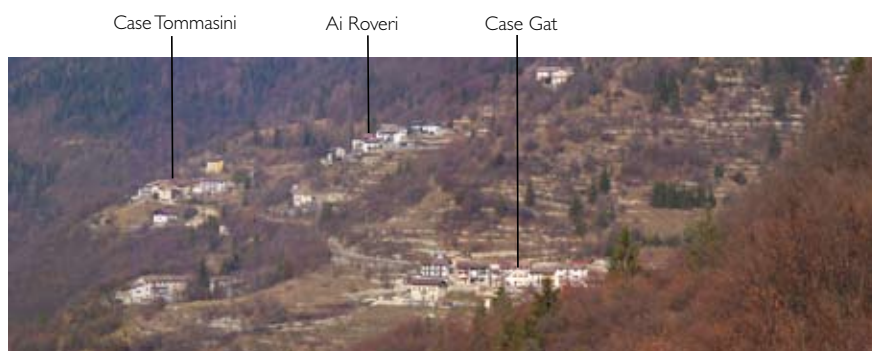
Vista dalla collina con indicazione dei centri abitati

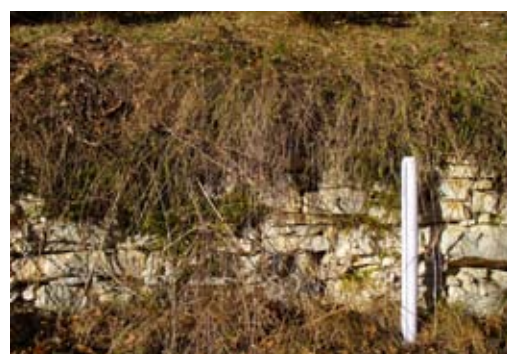
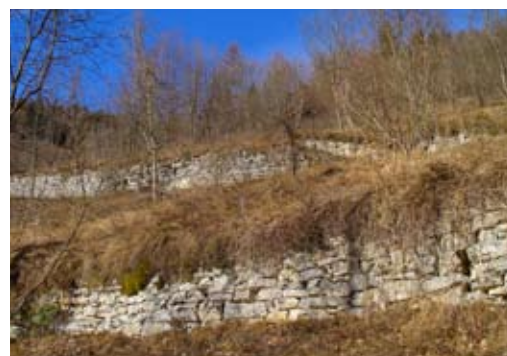
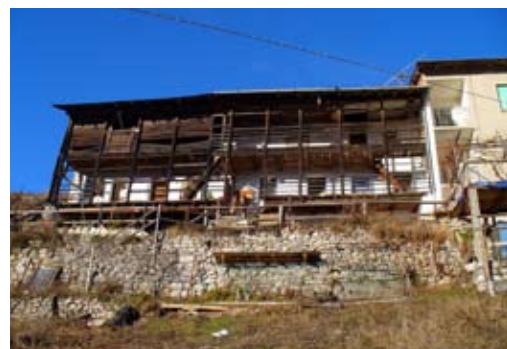
Vista generale dell'insediamento e particolari dei terrazzamenti

I muri presentano caratteristiche abbastanza simili, sia per materiale litico utilizzato (in prevalenza pietre calcaree) che per le tipologie costruttive: si tratta di strutture di altezza variabile tra 0,5 e 1,5 metri con sassi di dimensioni medio piccole.

Lo stato di conservazione dei muri a secco è compromesso da microcrolli presenti praticamente ovunque.

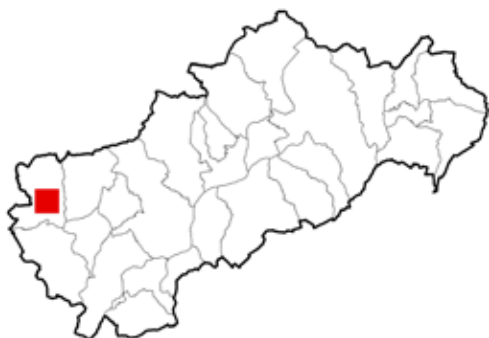
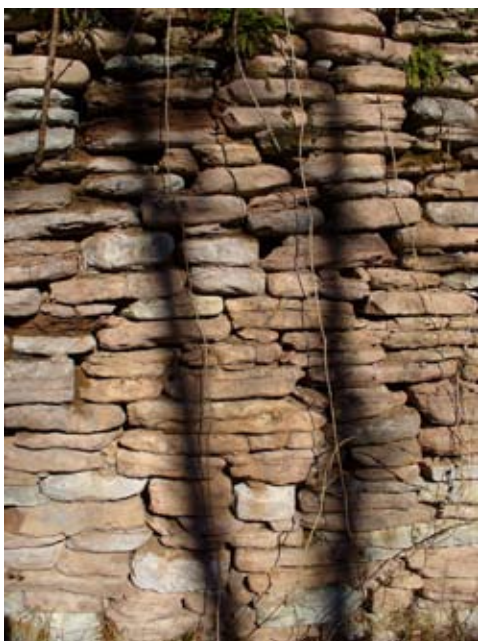
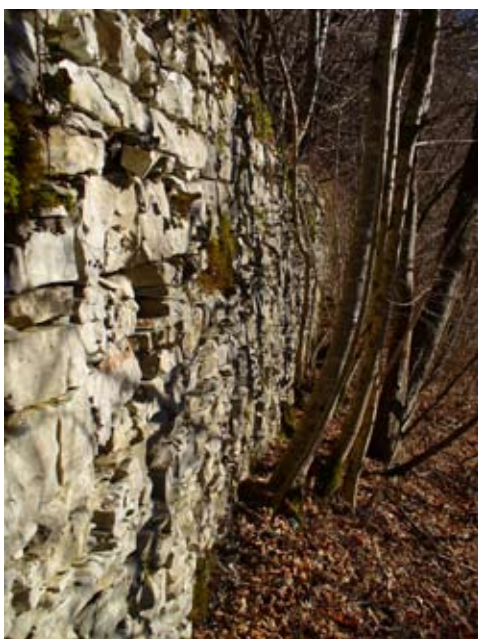
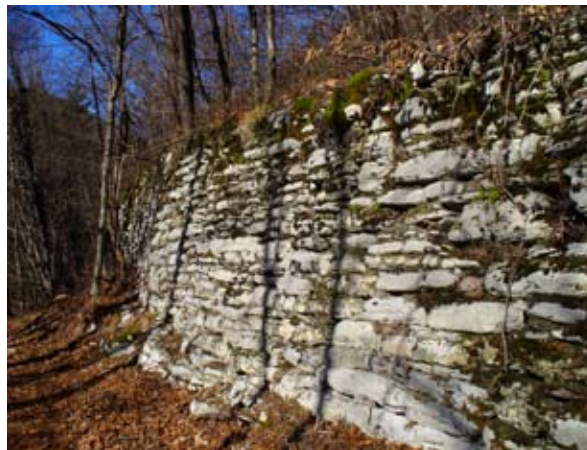
Si tratta di un sistema di 25 ordini, discontinui e con altezze molto variabili tra gli 0,7 e i 2,5 metri; la profondità media dei piani terrazzati varia da 3 a 5 metri, anche se sovente si trovano banche profonde 10 metri. I muri, realizzati in molti tratti con pietre di grana medio-piccola e ben squadrate, appaiono spesso di pregevole fattura, con l'aggiunta sulla sommità di un coronamento a lastre.

Attualmente la maggior parte dei muri a secco è invasa dalla boscaglia, costituita non solo da arbusti e rovi ma anche da piante d'alto fusto (abeti e carpini), sintomo di una ricolonizzazione piuttosto datata. Tali piante, con le loro radici possenti, aumentano notevolmente il rischio di instabilità dei muri stessi, peraltro già fortemente compromessi da crolli diffusi.

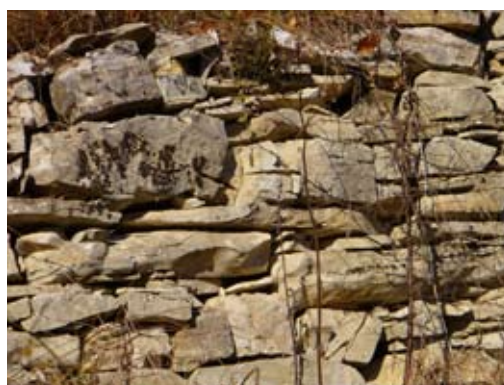
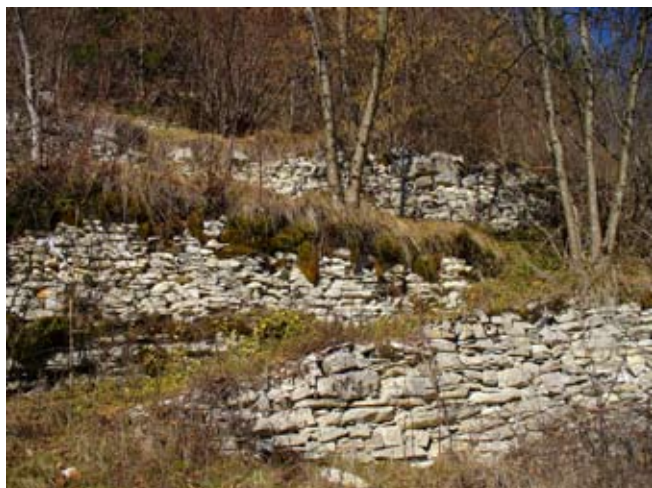
Particolari dei terrazzamenti: stato di conservazione e tessitura muraria

L'area terrazzata è localizzata sul versante esposto a sud, alle spalle dell'insediamento di Arina. I muri si sviluppano consecutivamente attraverso 20, forse 25 ordini. L'avanzato stato di abbandono e il disordine vegetazionale in cui versa l'intera area non permette però una identificazione precisa. Solamente gli ordini più vicini al centro abitato sono curati, ma rappresentano una minima parte; tuttavia, anche in questo caso, ad una manutenzione del piano terrazzato non corrisponde una manutenzione della struttura muraria, la quale è soggetta a deformazioni e crolli oppure a interventi di recupero poco tradizionali mediante l'impiego massiccio di malte o cemento armato. I muri presentano un'altezza media di 2 metri circa; le pietre che costituiscono il paramento esterno sono molto varie: di dimensioni generalmente ridotte, appaiono talvolta lavorate e inserite con precisione, talora posate in modo approssimativo. Il degrado della struttura muraria si manifesta perciò in maniera diversa a seconda delle condizioni costruttive originarie: semplici fratturazioni o evidenti 'spanciamenti' e crolli. Nonostante i segni evidenti dell'abbandono, si intravedono ancora percorsi di collegamento tra piani terrazzati: scale di vario tipo e sentieri di accesso interpodereale, che, fino a pochi decenni fa, fungevano anche da canali per il deflusso delle acque meteoriche.

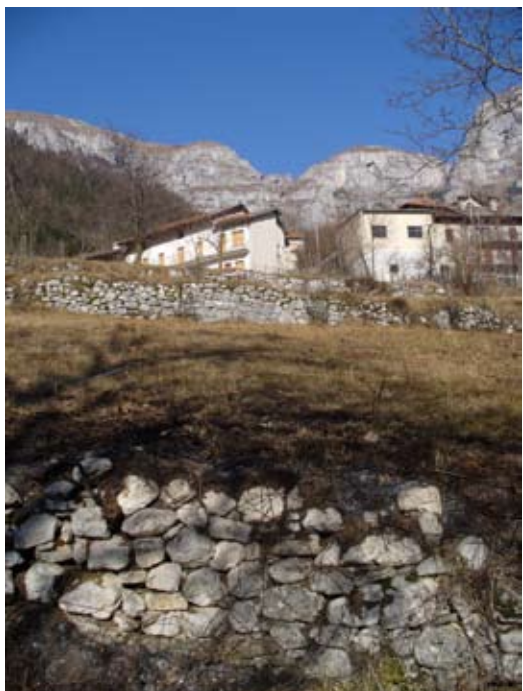
Particolari dei terrazzamenti: stato di conservazione e tessitura muraria

La quasi totalità dei muri a secco si trova in avanzato stato di degrado: crolli vistosi su fronti anche molto lunghi, derivati dall'utilizzo del versante terrazzato come area di pascolo durante la stagione estiva.

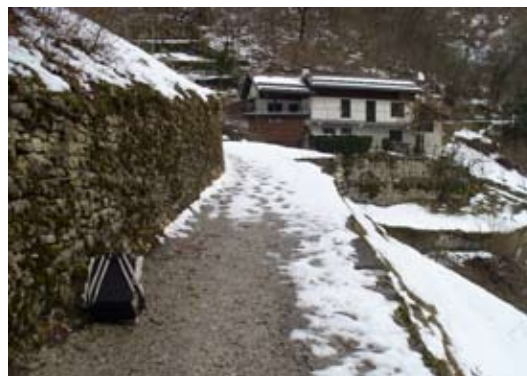
A

A. Val di Carazzagno (Arsiè). B. Case Campel (Santa Giustina) C ed E. Tomo (Feltre). D. Località Marianne (Cesiomaggiore)

Percorsi con sostegno a valle e contenimento a monte. Tale tipologia, probabilmente la più ricorrente nel territorio in esame, si riscontra in particolare per la viabilità che taglia trasversalmente il versante e per questo necessita di un sostegno sotto e sopra la sede stradale; il piano stradale è sostenuto a valle da una muraglia a secco, le cui dimensioni dipendono naturalmente dalla ripidità della scarpata sottostante e dalla tipologia di viabilità da sostenere. Nel lato stradale verso monte si trova invece il muro di contenimento del versante. Anche in questo caso l'altezza del paramento murario varia con la pendenza del versante.

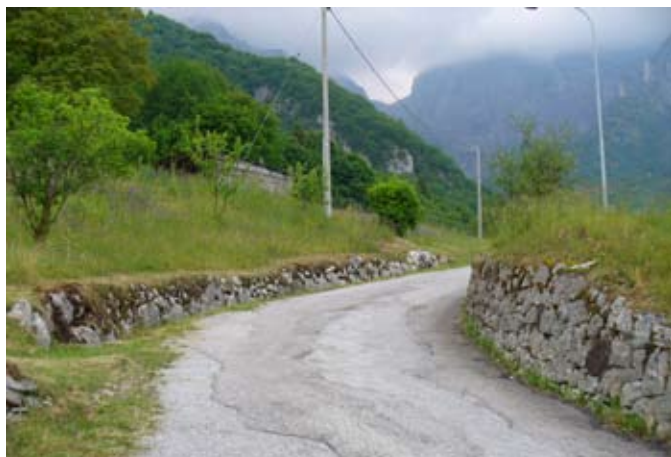
F

F. Case Campel (Santa Giustina). G. San Vito (Arsiè). H e I. Tomo (Feltre)

Percorsi incassati tra due muri. Questa tipologia presenta due paramenti murari che corrono paralleli con il compito di contenere il terreno da ambo i lati (che altrimenti tenderebbe a scivolare occupando il percorso) e definire in questo modo lo spazio dedicato alla viabilità.

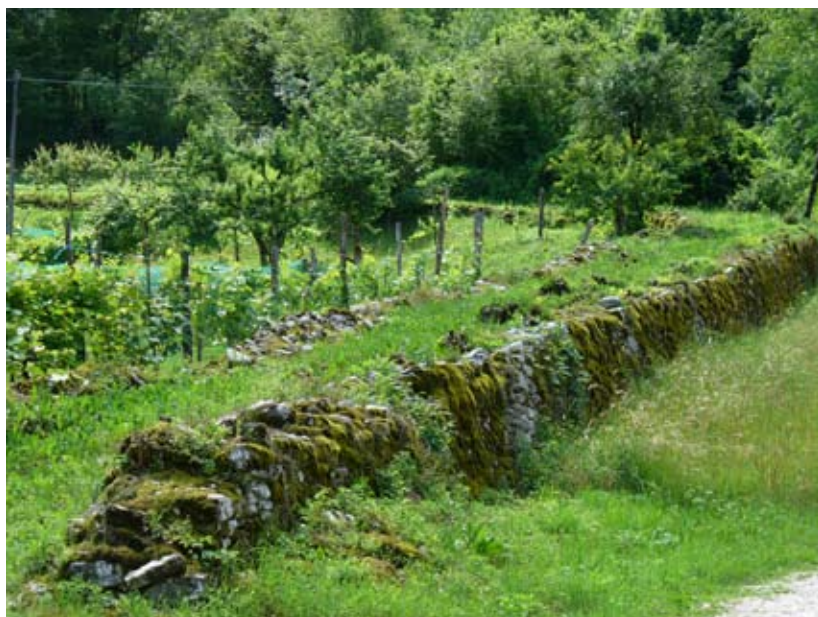
L

Percorsi in rilievo rispetto al piano campagna. Più rari rispetto ai precedenti, derivano con ogni probabilità da azioni di bonifica su terreni particolarmente pietrosi; sono solitamente sentieri o mulattiere di origine agricola che tagliano verticalmente il pendio, in prossimità del piede di versanti ripidi, conoidi o antichi depositi di frana stabilizzati.

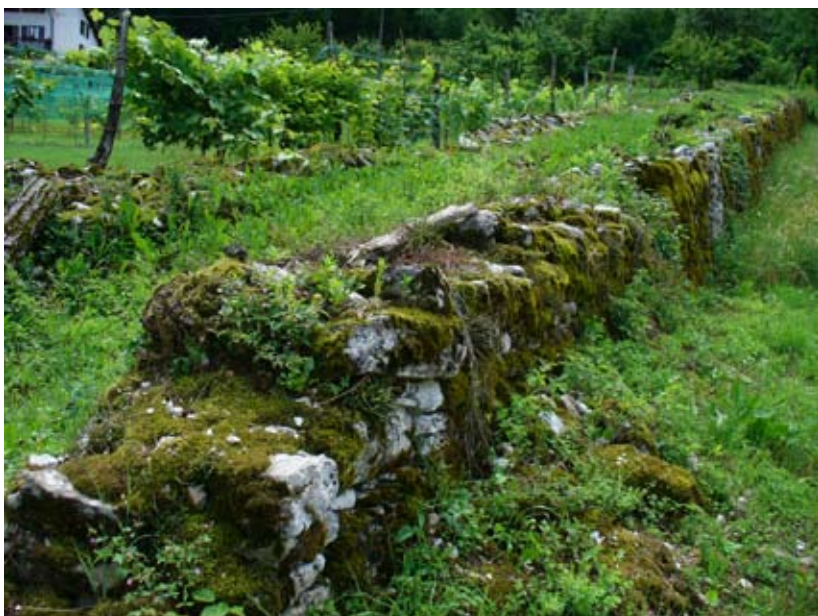
N

L, M e N. Tomo (Feltre). O Arten (Fonzaso)

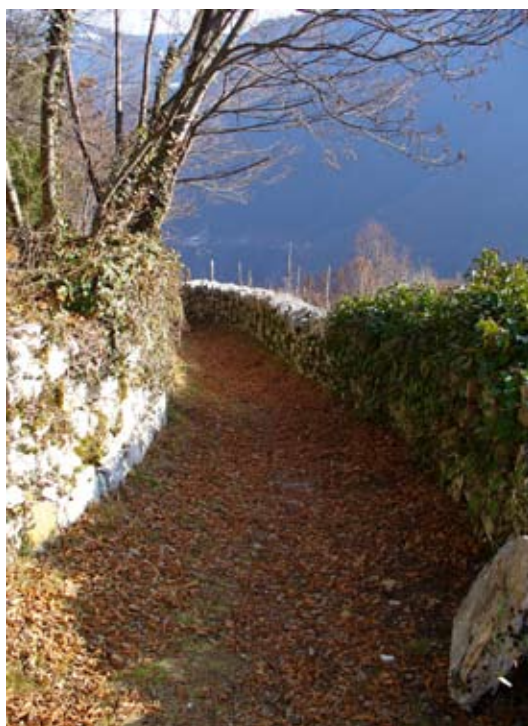
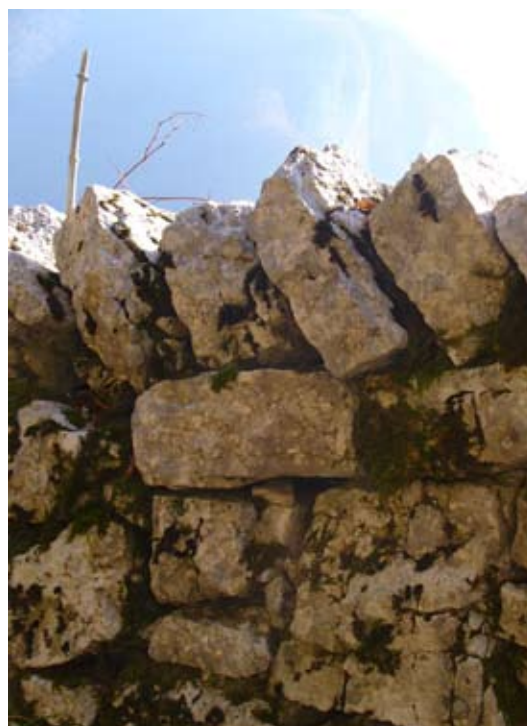
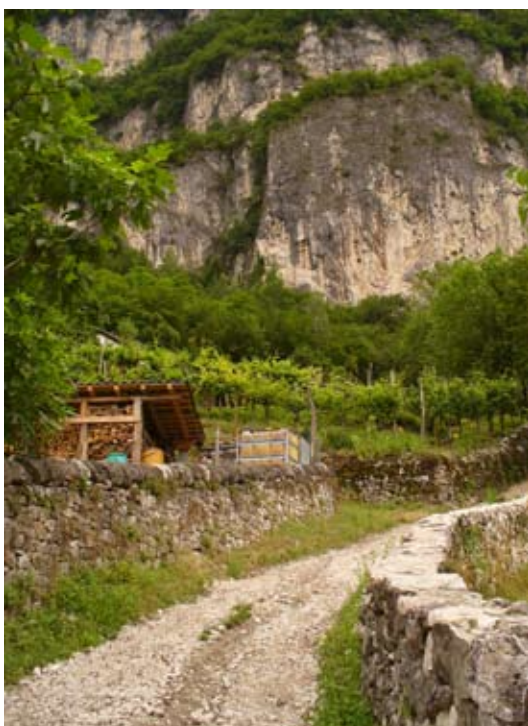
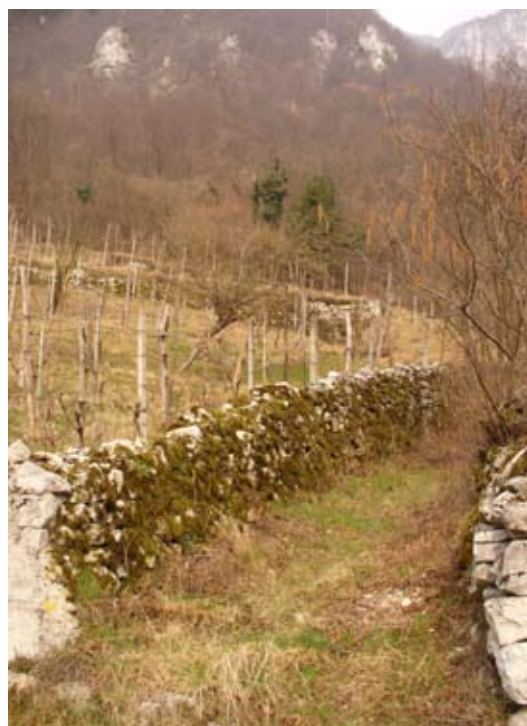
Percorsi delimitati da muri di cinta: tale tipologia si riscontra in particolare per sentieri, mulattiere e viottoli di campagna. I muri in questo caso hanno la sola funzione di delimitare la sede del camminamento, dal momento che non devono contenere alcun pendio lato strada.

Muri di cinta realizzati come demarcazione di sentieri

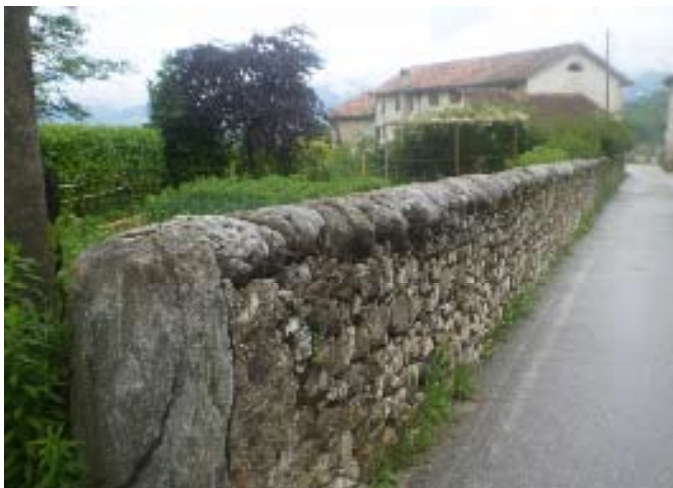
A

- 1) testa a conci stondati
- 2) copertina in lastre con colatoi in corrispondenza dei giunti.

A. Muro di cinta in pietra a faccia a vista con finitura a conci stondati sul bordo superiore.

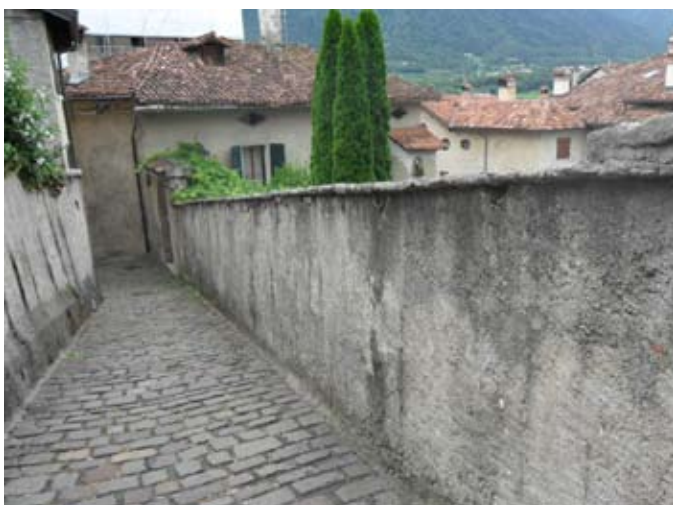
B

B. Muro di cinta intonacato e copertina in lastre di pietra a spacco.

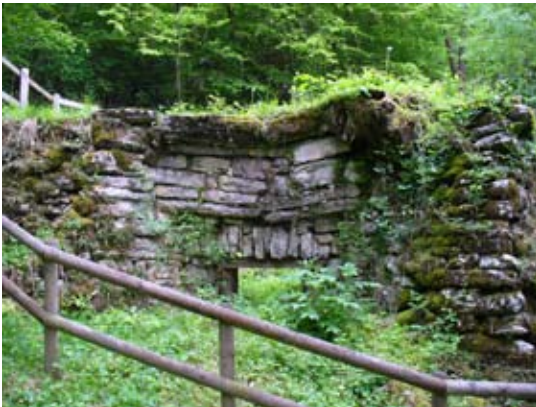
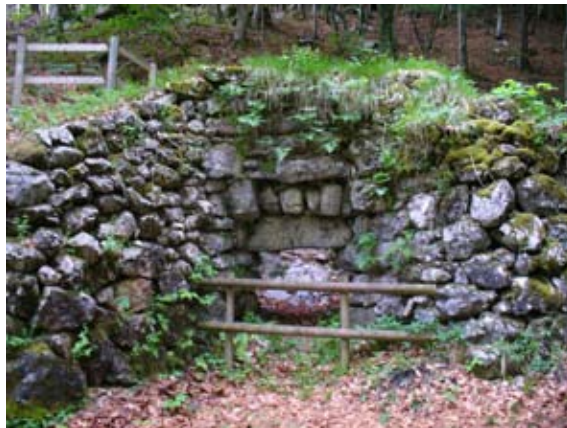
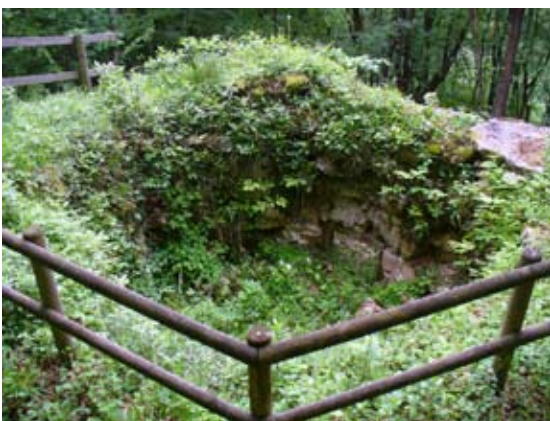
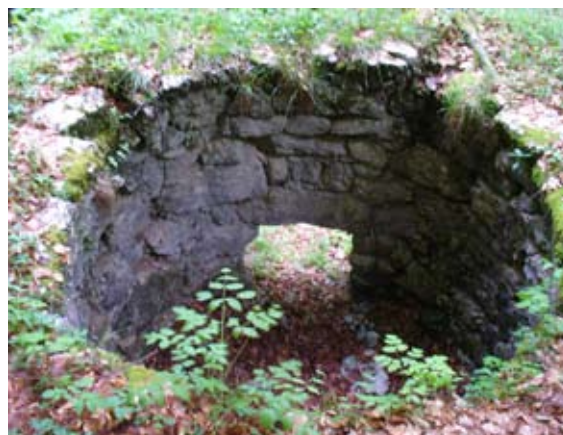
Il crogiolo tronco-conico presenta alla base del lato frontale un'apertura assimilabile a una piccola porta d'ingresso (cosiddetta *bòca*), che serviva per il caricamento della legna di alimentazione del fuoco e per il prelievo periodico delle ceneri. Le dimensioni dell'apertura, variabili mediamente tra 0,5 e 1 mt in larghezza e 1 o 2 mt in altezza, dipendono proporzionalmente dalla dimensione della calchèra stessa, così da ridurre quanto più possibile le dispersioni di calore.

Sempre per il medesimo motivo, in alcune calchère l'apertura si presenta leggermente strombata: più stretta nella parte interna e più larga verso l'esterno. Questo accorgimento è riscontrabile in particolare nei manufatti più imponenti, dove i muri possono raggiungere spessori anche di 1-1,5 metri.

Calchère sopra Case Campel (Santa Giustina): fronte e anello sommitale con crogiolo interno. (foto Zatta, 2011)

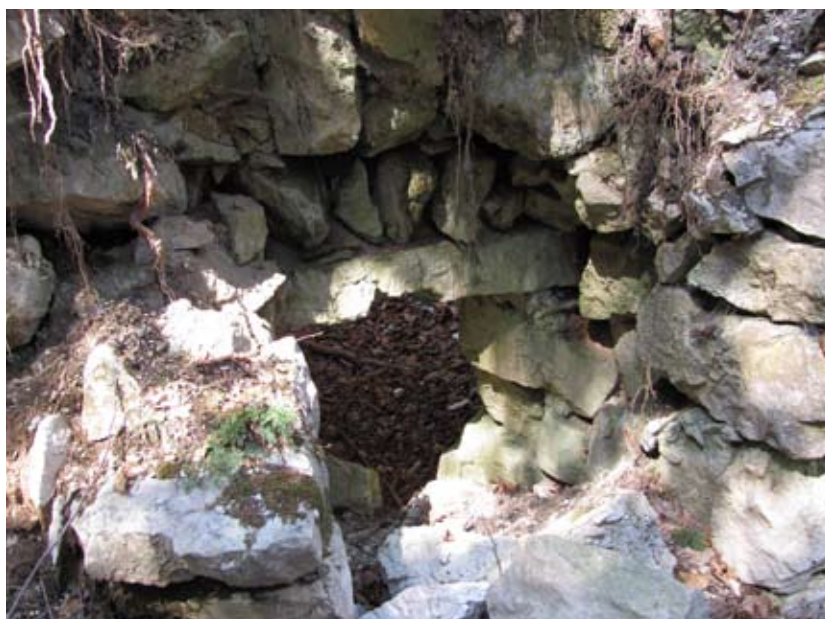
Esempio di bocca di carico frontale.
Calchera tra Pugnai e Bellotti in Comune di Lamon.
(foto Zatta, 2011)

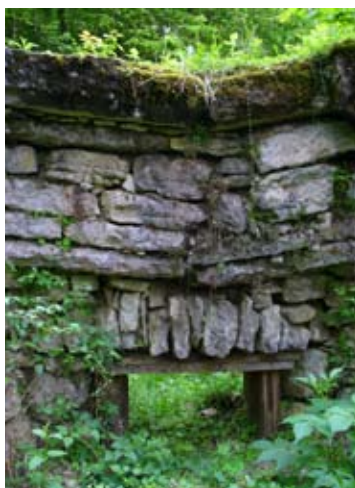
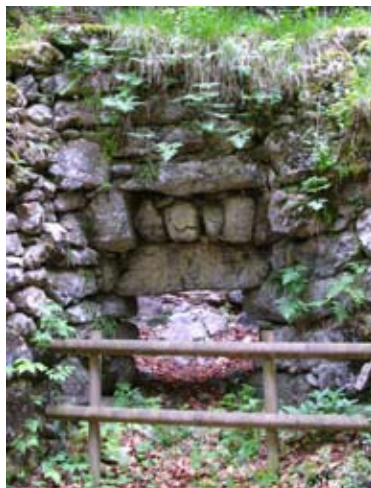
L'apertura è sostenuta da un'architrave a volta, da un'unica lastra di pietra o da una trave di legno.

Dettagli di bocche di carico frontali.
B e C: Calchere sopra Campel Alto, in Comune di Santa Giustina.

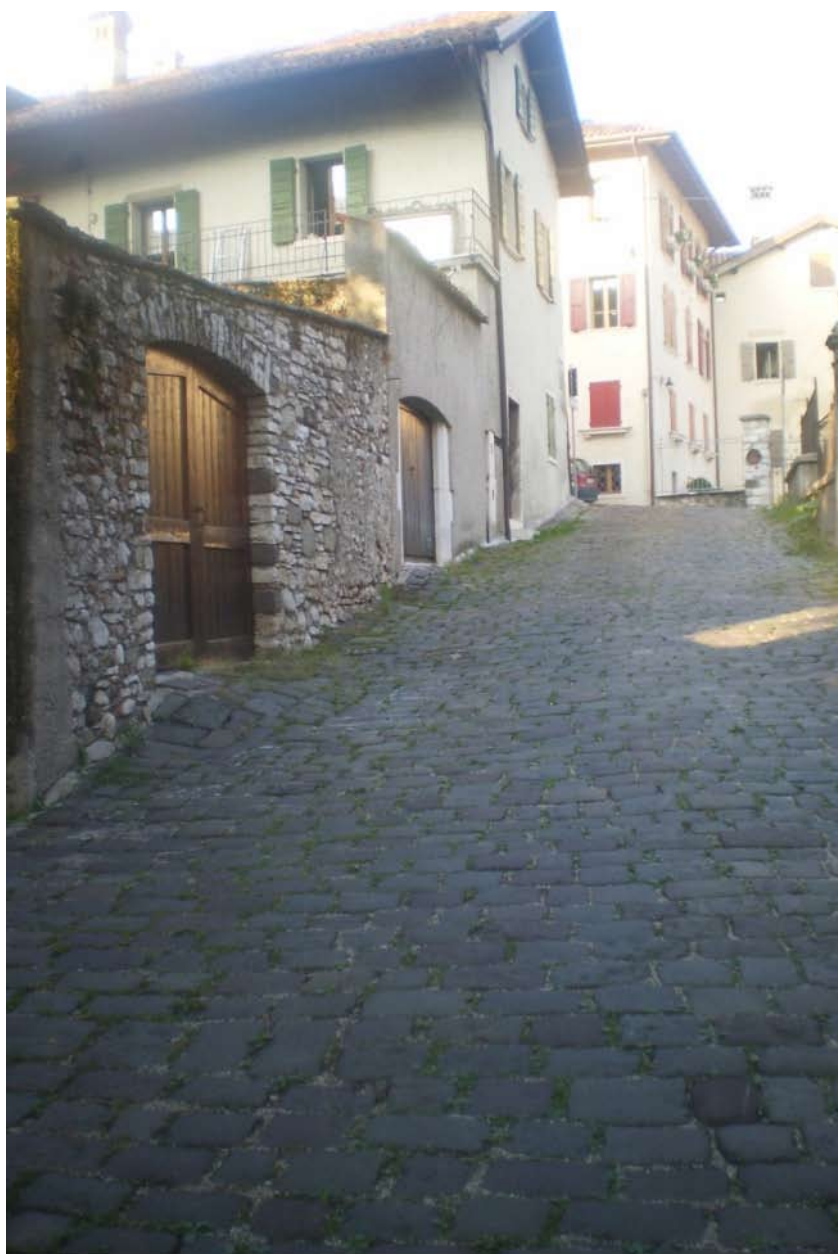
A Lastricato in porfido, B Acciottolato, C Accoltellato

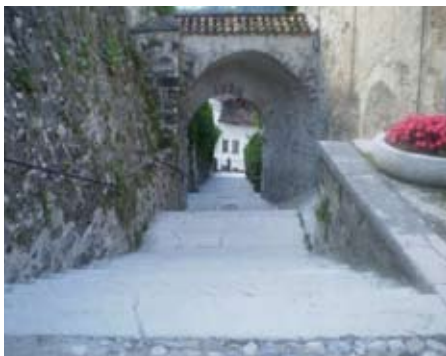
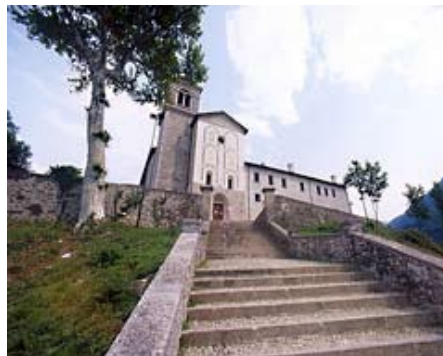
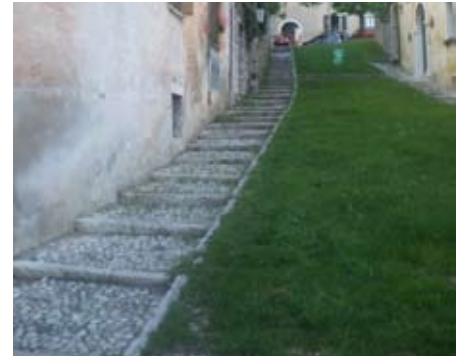
Nel caso in cui un percorso interno ad un centro abitato si trovasse in accentuata pendenza veniva realizzata una scalinata. Nella soluzione costruttiva più comune i gradini sono composti da una cordona in pietra in corrispondenza dell'alzata e da una pavimentazione in acciottolato sulla superficie della pedata. Le varianti a questo modello base sono molteplici sia per assetto geometrico che per tecniche costruttive. Le più comuni sono rampe a pedate allungate e inclinate, a pedate lastricate o con pietrame posato in accoltellato. Le scalinate con pedate in lastre di pietra rappresentano una versione di pregio rintracciabile quasi esclusivamente in contesto cittadino. Le scalinate essendo naturalmente soggette al degrado provocato dal dilavamento delle acque di scorrimento erano spesso corredate da opere per la captazione e lo smaltimento delle piogge. Si tratta per lo più di canalette realizzate su uno o entrambi i lati.

Scalinata in pietra nel centro storico di Feltre

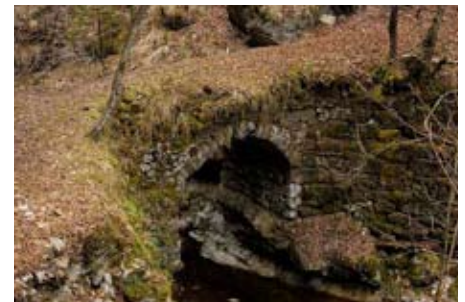
Il ponte romano a Farra d'Alpago è realizzato interamente in pietra; ora il suo piano di calpestio è coperto da manto terroso e parzialmente da vegetazione; risulta perfettamente inserito nel percorso naturalistico “Alpago Natura” presso Madonna Del Runal in zona boschiva. Si tratta di una costruzione con Arco a volta ribassata realizzato in conci regolari. Spalle in pietra sbazzata e riempimento in sassi di fiume.

Ponte romano - Madonna del Runal, Farra d'Alpago

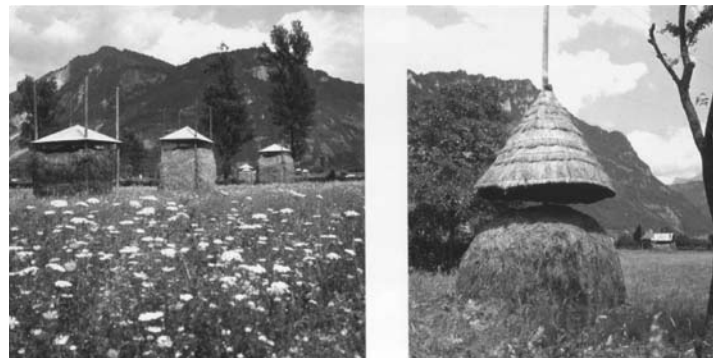
La forma più diffusa è quella del cosiddetto bàrc formato da quattro montanti in legno disposti secondo i vertici di un quadrato a sostegno di una copertura a forma piramidale. La struttura è realizzata in modo che la copertura possa scorrere in altezza e quindi regolabile in base alla quantità di foraggio da proteggere. Un tempo il manto di copertura era realizzato in paglia, oggi in lamiera zincata. Altra forma di fienile all'aperto è rappresentata dalla mèda dove il foraggio viene ammucchiato intorno ad un palo di legno centrale e lasciato senza protezione.

Barc con tetto in paglia e tetto in lamiera nella campagna di Fonzaso

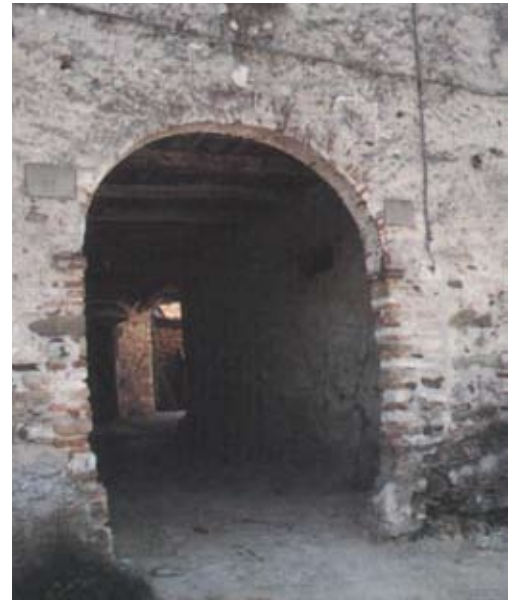
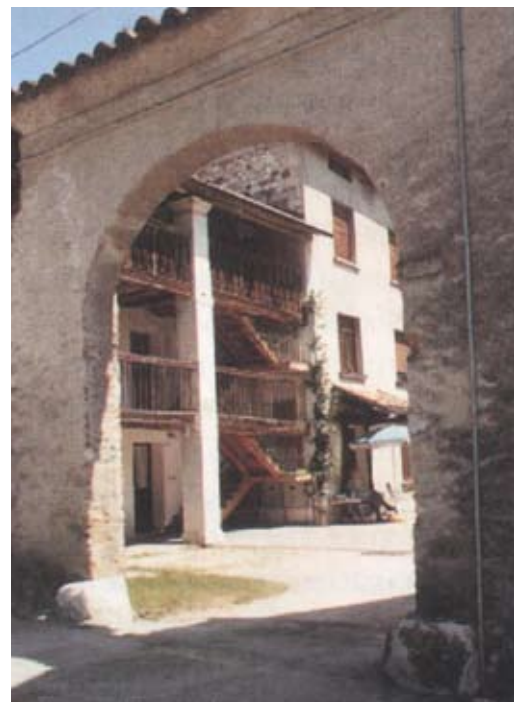
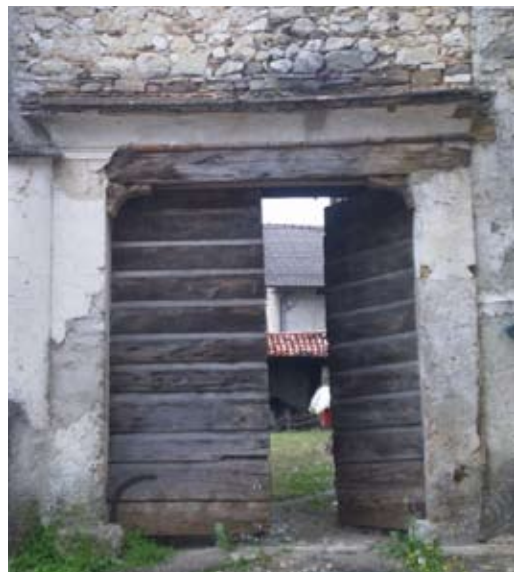
Manufatto legato alla forma insediativa a corte marcava l'ingresso allo spazio comune attorno alla quale si sviluppavano vari edifici abitativi e annessi rustici. Costituiva la porta d'accesso alla sfera privata e elemento visivo di rappresentanza della famiglia. Spesso realizzato in modo raffinato con uso di vari materiali (pietra, laterizio, legno, ecc.) lo si trova in molti casi intonacato e talvolta anche affrescato. Dal punto di vista costruttivo la forma più comune è quella a tutto sesto con conci di pietra o in laterizio. Sono presenti anche varie forme con architrave in legno.

Al piede delle due spalle laterali erano spesso collocati elementi lapidei più grandi in grado di resistere maggiormente agli urti.

A e B archi di ingresso a corti private nel Comune di Santa Giustina. Fonte: "Santa Giustina" - AA.VV;
C portale di ingresso a corte privata a Cesiomino (Cesiomaggiore)
D portale di ingresso a corte privata a Villabruna di Feltre;
