Paesaggio rurale nel territorio del GAL Prealpi e Dolomiti Studio/Ricerca n. 2

Programma Sviluppo Locale del GAL Prealpi e Dolomiti "PRE.D.I.R.E"
Misura 323/a "Tutela e riqualificazione del patrimonio rurale
Realizzazione studi e censimenti"

Roberto Jannon architetto - Gianfranco Grossi architetto
Enrico Guaitoli Panini e Irene Esposito architetti associati

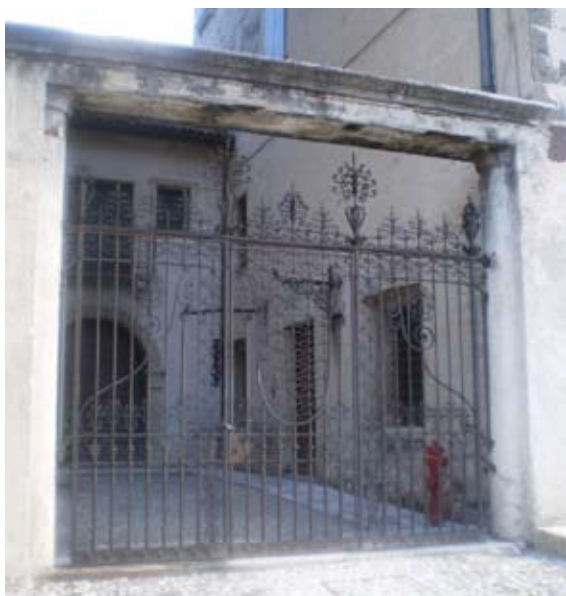
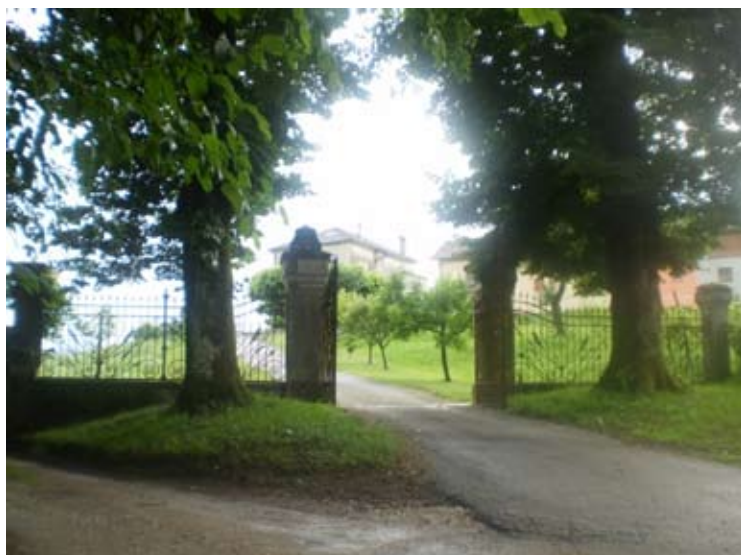
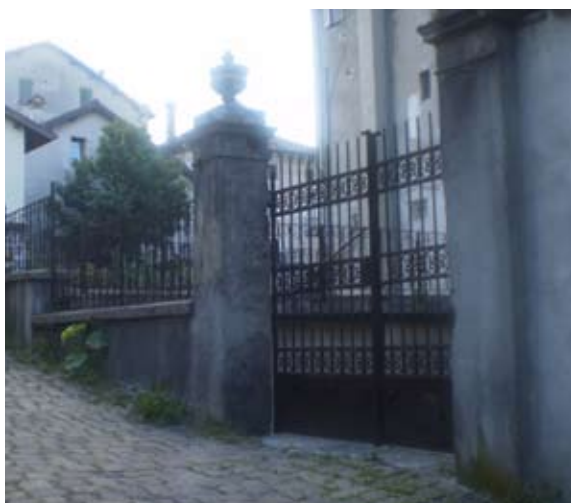
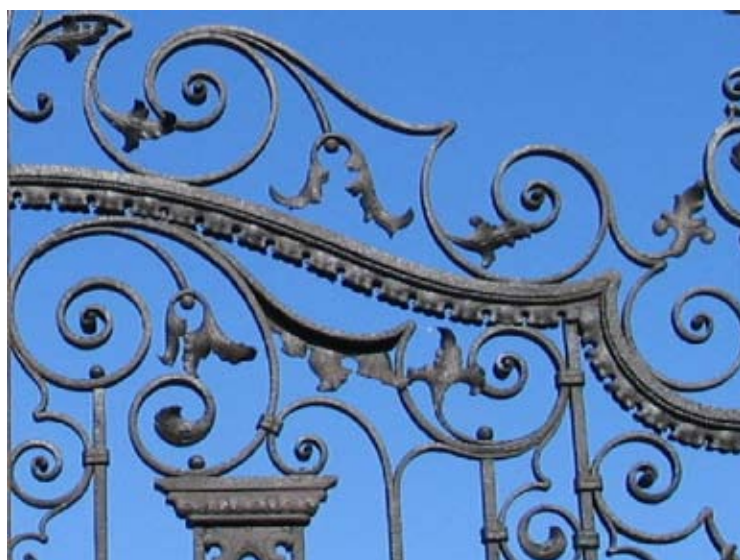
Foto di dettaglio di cancellate nei Comuni di Feltre e Pedavena

Le opere di recinzione in ferro rappresentano un ambito di indagine specifico. Spesso realizzate da fabbri di esperienza con senso artistico raffinato alcuni di questi manufatti sono opere d'arte di alto livello come nel caso del cancello in ferro battuto a firma del maestro Carlo Rizzarda presso la villa De Mezzan a Grum di Feltre.

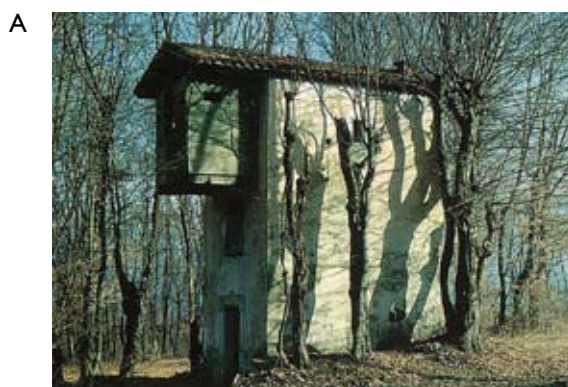
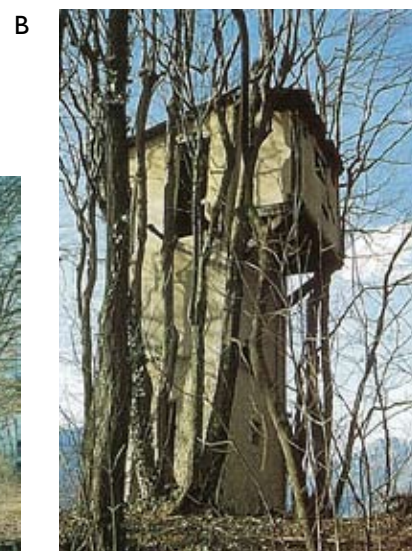
Esempi significativi di alcuni caselli con avancorpo
A. Cart (Feltre) B. Cugnach (Sedico) .

L'involucro esterno del casello è in muratura o in legno; “alcuni caselli sono realizzati parte in muratura, piano primo, e parte in legno, piano secondo”¹. Agli anni più recenti risale invece l'impiego di mattoni o prismi, variazioni non esattamente rispettose della tradizione storica. Al fine di mimetizzarsi, la muratura esterna era spesso avvolta da piante rampicanti o da altre essenze arboree.

“I solai originali erano realizzati in materiale ligneo e solo recentemente sono stati ricostruiti con calcestruzzo armato. Nei roccoli più vecchi ed elaborati la stanza superiore era dotata di un avancorpo”² a sbalzo con prevalente struttura in legno.

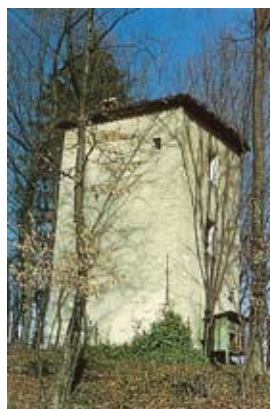
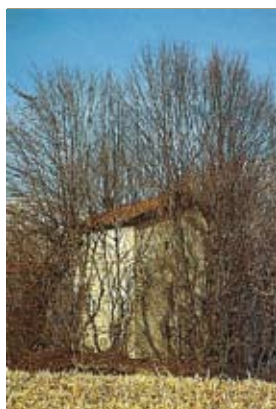
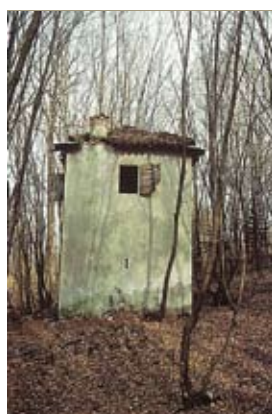
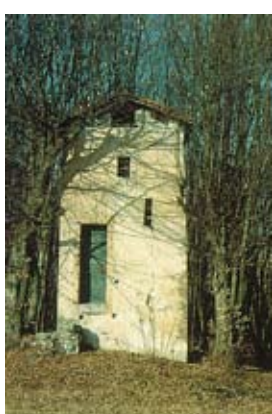
Esempi significativi di alcuni caselli.

Le scale presenti sono solitamente in muratura-pietra (con variabili recenti in calcestruzzo) e si trovano di solito esterne all'edificio per quanto riguarda il collegamento tra terra e piano primo; il passaggio dal primo piano alla stanza "operativa" avviene invece internamente. A volte le soluzioni di collegamento tra piani erano garantite da scale a pioli (pécoi).

Nel Feltrino, i caselli dei roccoli di alta montagna (versanti del Grappa, Passo Croce d'Aune e Paradisi in Comune di Pedavena) non presentano la tipica forma a torre ma sono ridotti a una *casera* costituita da una sola stanza su un solo piano.

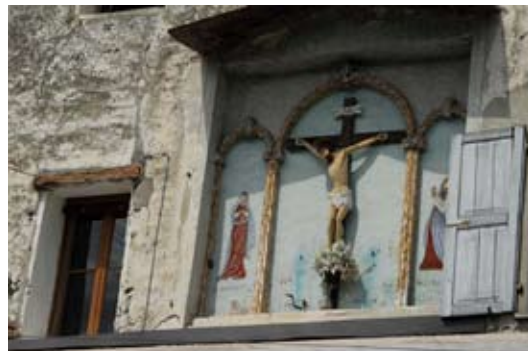
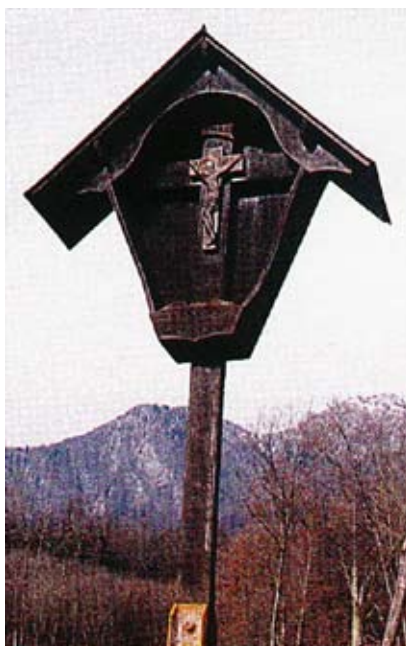
A. Nicchia in una casa a Contrada Sentà di Sorriba;
B. Tabernacolo a Morzànch, Comune di Cesiomaggiore

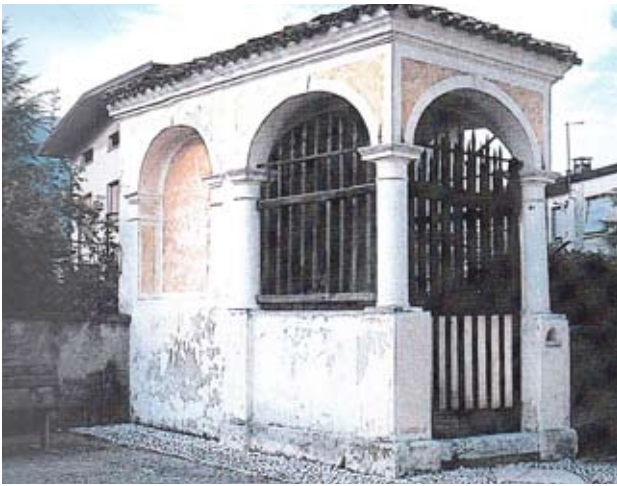
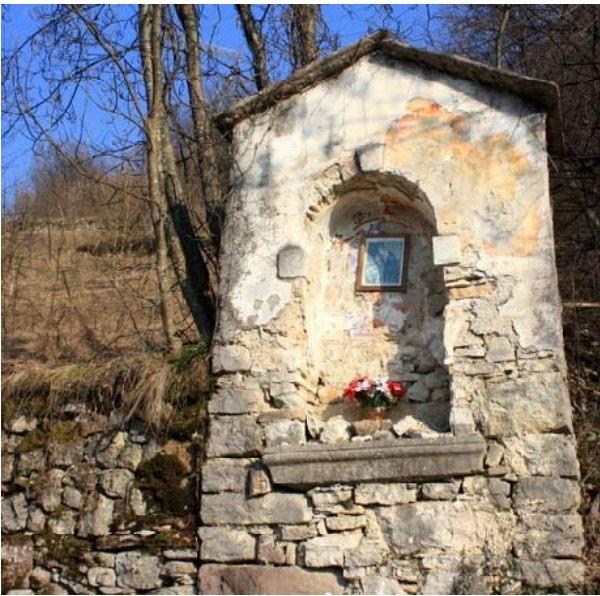
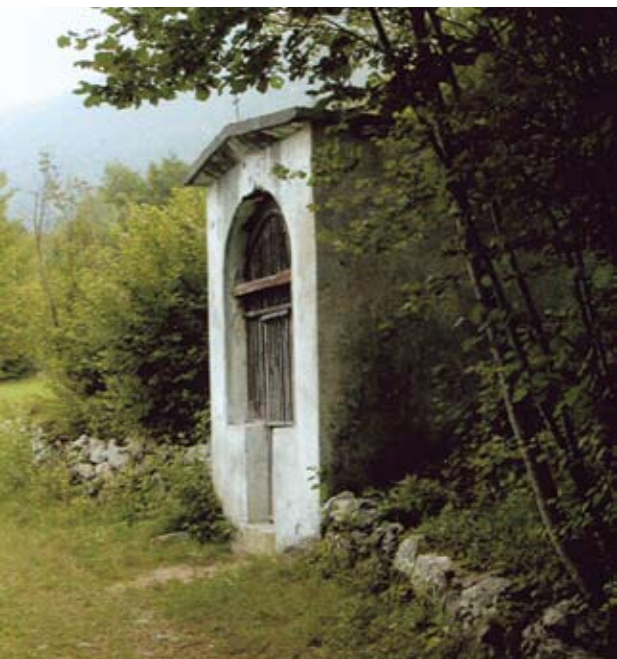
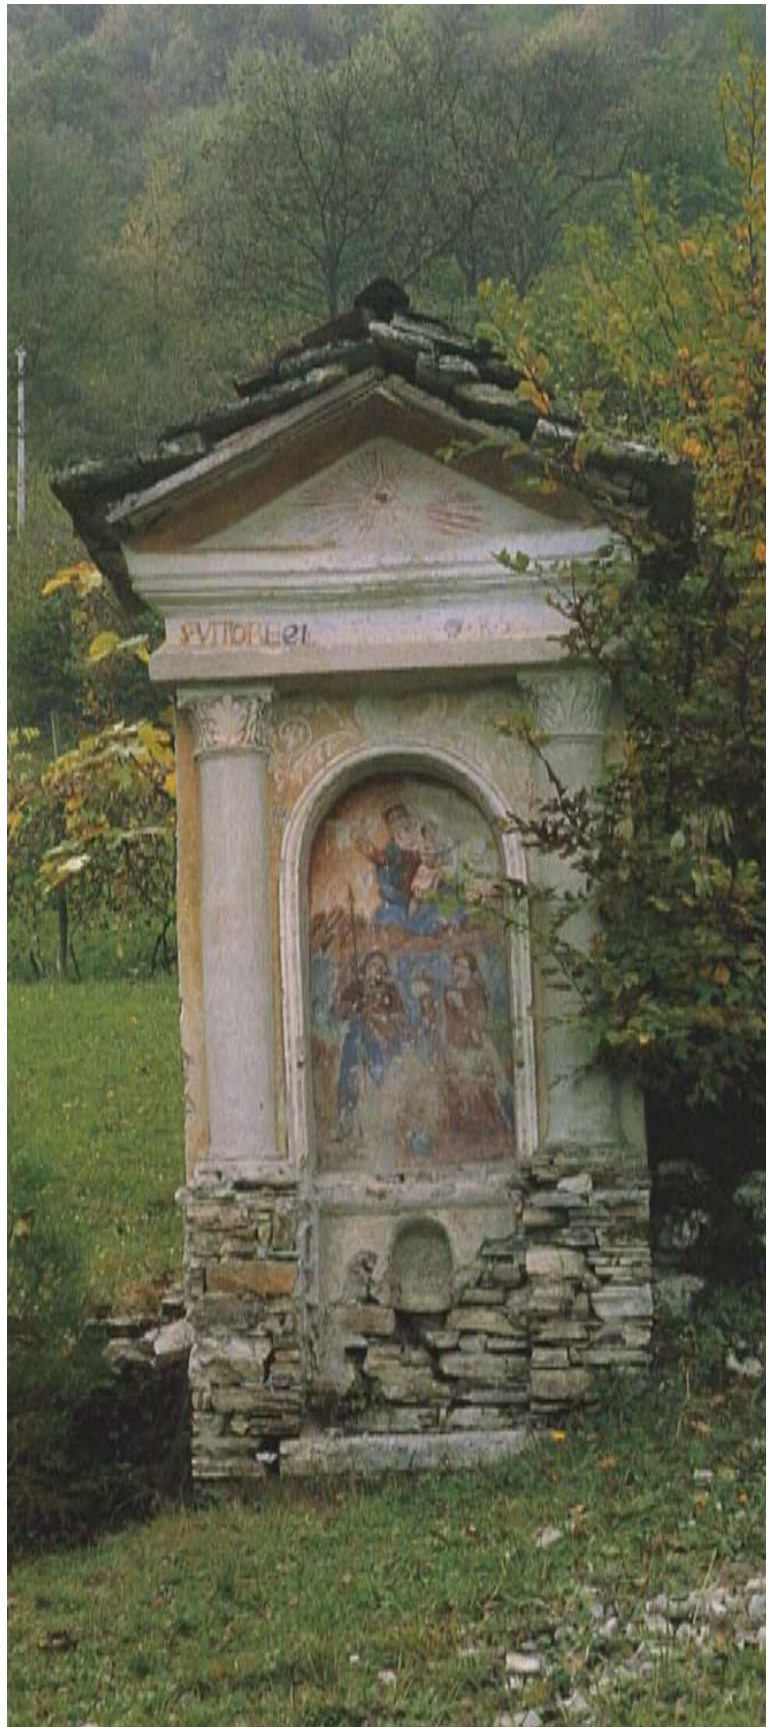
C. Edicola o sacello in muratura intonacata;
D. Capitello a Casere in comune di Arsìe;
E. Sacello a Casan di Ponte nelle Alpi
F. Capitello in localita Cellarda di Feltre
Foto a pag. 84 Sacello a Cugnan di Ponte nelle Alpi.

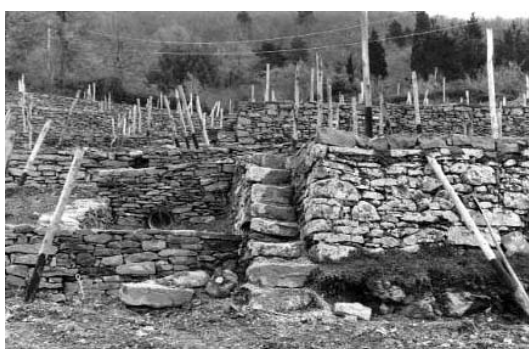
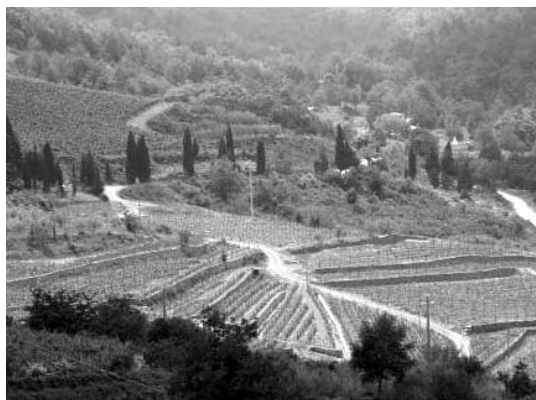
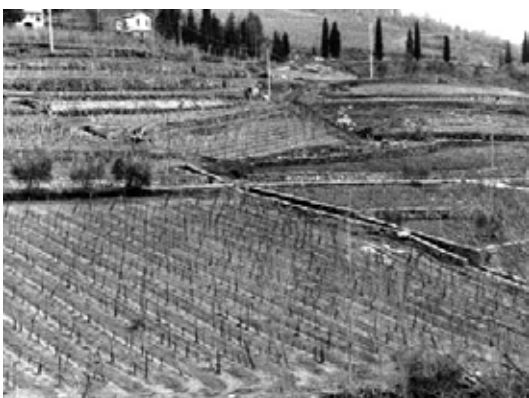
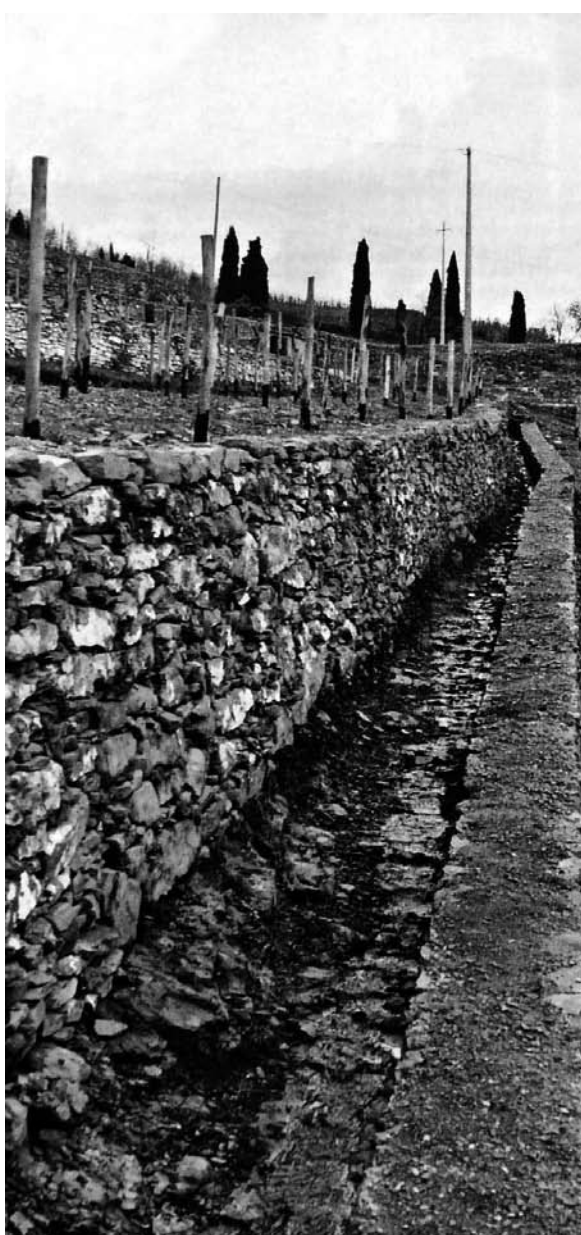
Nella realizzazione, “alcuni muri sono stati rinforzati con una spalletta in calcestruzzo armato, ma le prime esperienze stanno dimostrando che questo costoso accorgimento è sostanzialmente inutile in presenza di un buon drenaggio a monte”¹.

Anche gli acquidocci, antiche scoline per il deflusso e drenaggio delle acque meteoriche, sono stati ripristinati, con alcuni brevi tratti tombinati per permettere il passaggio dei mezzi motorizzati. Il risultato è di ottima qualità paesaggistica, valido esteticamente anche per la cura con cui sono stati ricostruiti i paramenti murari. Un paesaggio apparentemente tradizionale, dove l'introduzione di un notevole livello di tecnologia, ha permesso, contestualmente all'impianto di una coltura ad alta remuneratività come la vite, un sensibile risparmio nei costi di gestione dell'attività agricola e allo stesso tempo la salvaguardia di un alto valore paesaggistico.
